# Die sichere Sporthalle – Erfahrungsbericht aus 25 Jahren Sportbodenprüfung

# Sanierungsbedürftigkeit eines Sportbodens fachgerecht ermitteln

## UNTERSUCHUNGSBERICHT

Nr. 5126124 vom 05.07.2024

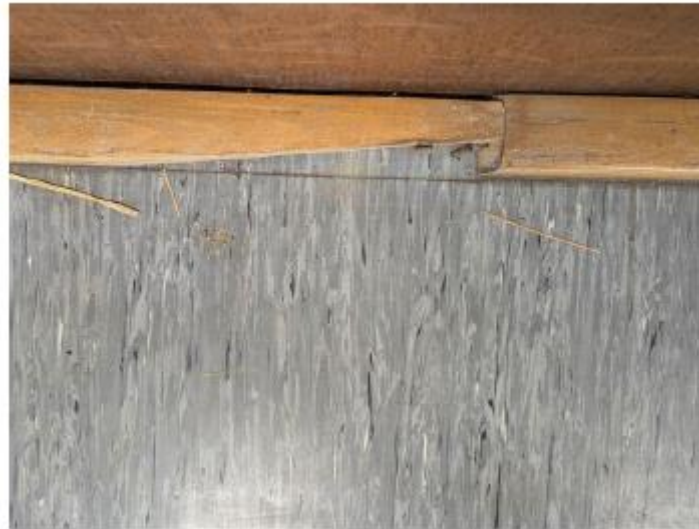
Bild 2: Sockelleiste

| Systemaufbau: | Aufbauhöhe: | 80 - 105 mm gemessen an 6 Gerätehülsen | | | Sockelleiste: | Form: | flachliegend |

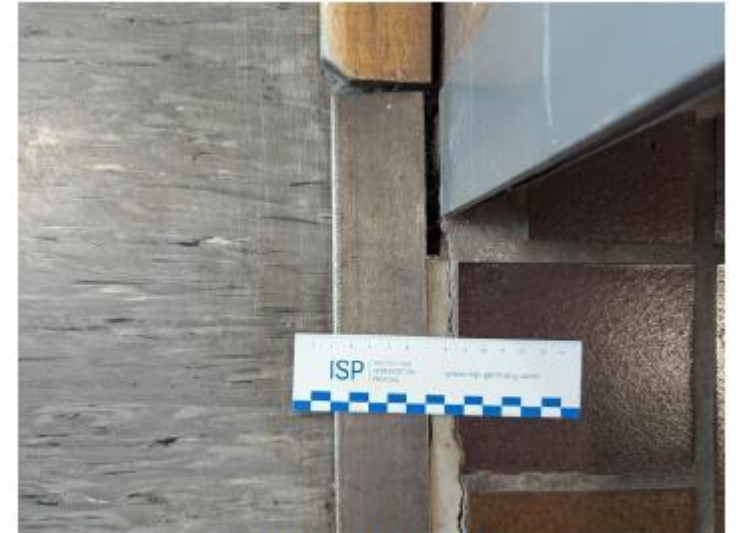
Bild 3: Türübergang

| | Oberbelag: | PVC | | | Türübergänge: | Zustand: | teilweise gesplittert |

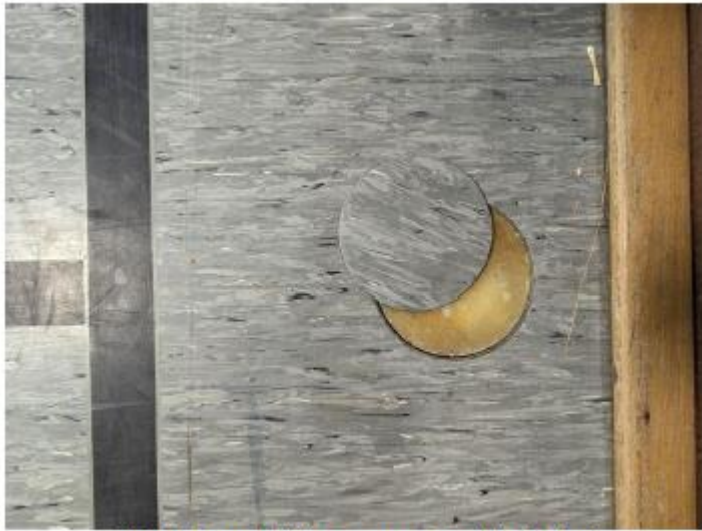
Bild 4: Beschädigung am Gerätedeckel

| | Befestigung: | Kugelschnapper | | | Zustand: | zu erneuern | |
| Bemerkung: | mit Oberbelag beklebt, teilweise beschädigt | | | | | | |

**Eine vollständige Sanierung sollte erfolgen. Reparaturmaßnahmen an der Oberfläche haben wenig Aussicht auf langfristigen Erfolg und sind nur zur Beseitigung von Unfallgefahren als Provisorium sinnvoll, haben jedoch keinen Einfluss auf die nicht erfüllten Anforderungen der Verformungsmulde, der Standardverformung und dem Kraftabbau.**

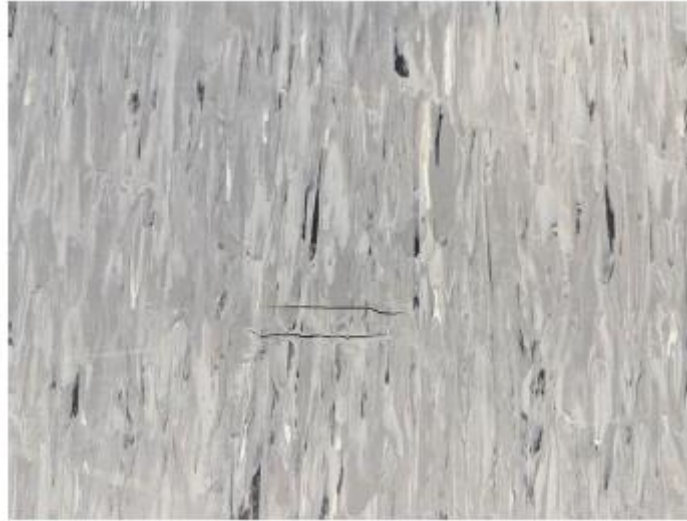
Bild 5: Beschädigung im Oberbelag

| | Belagsqualität: | Abgenutzt und stellenweise Brüche | | | | Wandabstand: | ausreichend |

**Oberflächenqualität** - Der Hallenoberbelag bestand aus PVC. Die Oberfläche war überwiegend unbeschädigt. Der Oberbelag hatte an einigen Stellen Brüche. Die Fugen waren im Bereich der Linierung bis zu 3 mm geöffnet.

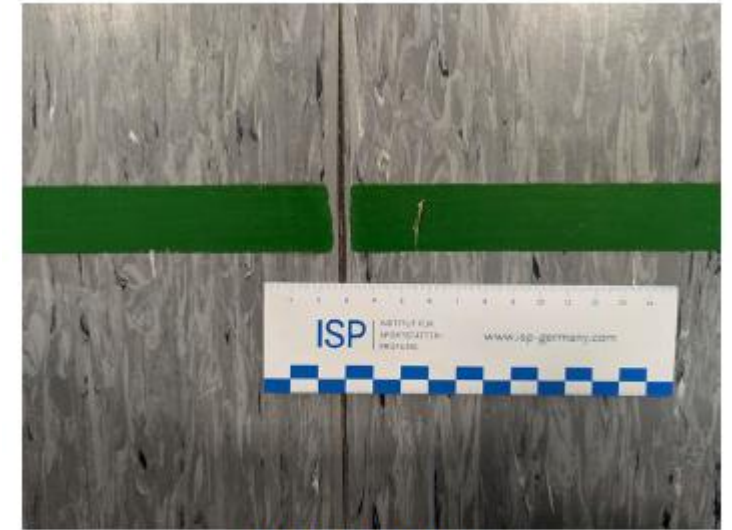
Bild 6: Fugenbreite

| | Fugenbreite: | bis zu 3 mm | | | | Zustand: | gut |

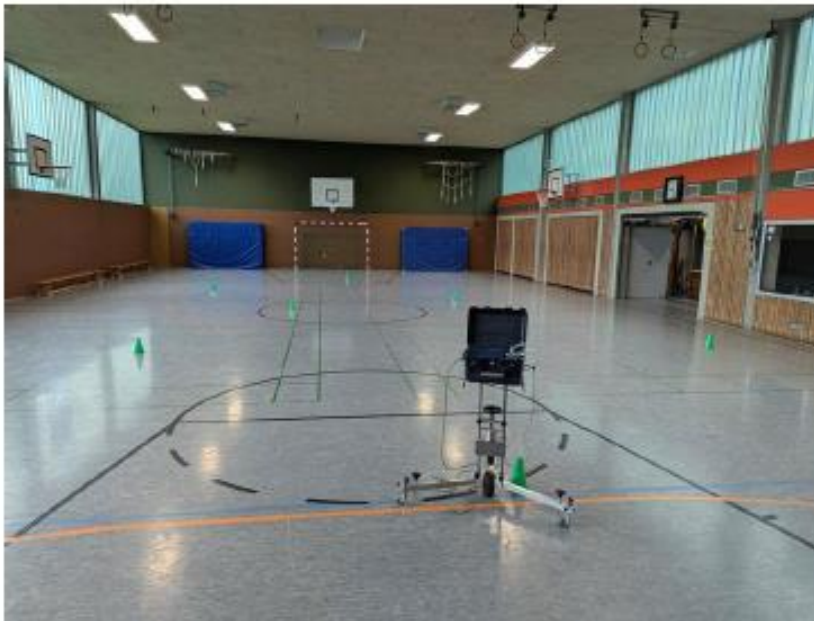
Bild 7: Anordnung der Messpunkte und Bestimmung des Kraftabbaus auf Messpunkt 1

Kraftabbau: Mit dem Prüfgerät „Künstlicher Sportler“ (KSP) wird der Sportboden impulsartig mit einer Masse belastet. Die dabei erreichte maximale Kraft wird aufgezeichnet und mit der gleichartig gemessenen Maximalkraft auf starrem Boden (Beton) in Relation gesetzt.

Es wurden 7 Messstellen gewählt. Die Messpunkte wurden systematisch durch eine Begehung in allen Hallenbereichen festgelegt. Sie sind repräsentativ für die Variationsbreite der geprüften Eigenschaften des Sporthallenbodens. Auf der folgenden Prinzipskizze ist die Anordnung der Prüfpunkte ersichtlich.
